升降機意外調查技術報告

2008年10月25日

大埔富善邨善雅樓

機電工程署

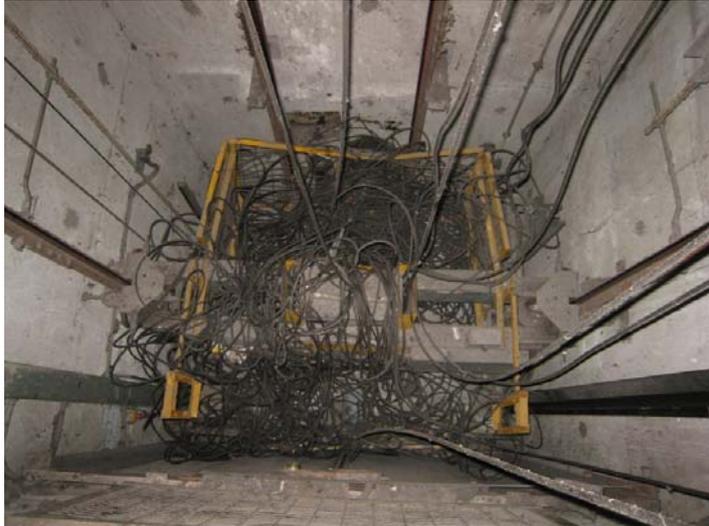
在 2008 年 10 月 25 日下午約 7 時 21 分，大埔富善邨善雅樓編號 L32 升降機突然跌落地面層，升降機當時沒有裝載乘客，升降機機廂損毀。同時，機廂共八條懸吊纜索其中七條斷裂，跌在機廂頂上（參見圖 1）。

圖 1 – 編號 L32 升降機機廂頂及懸吊纜索。

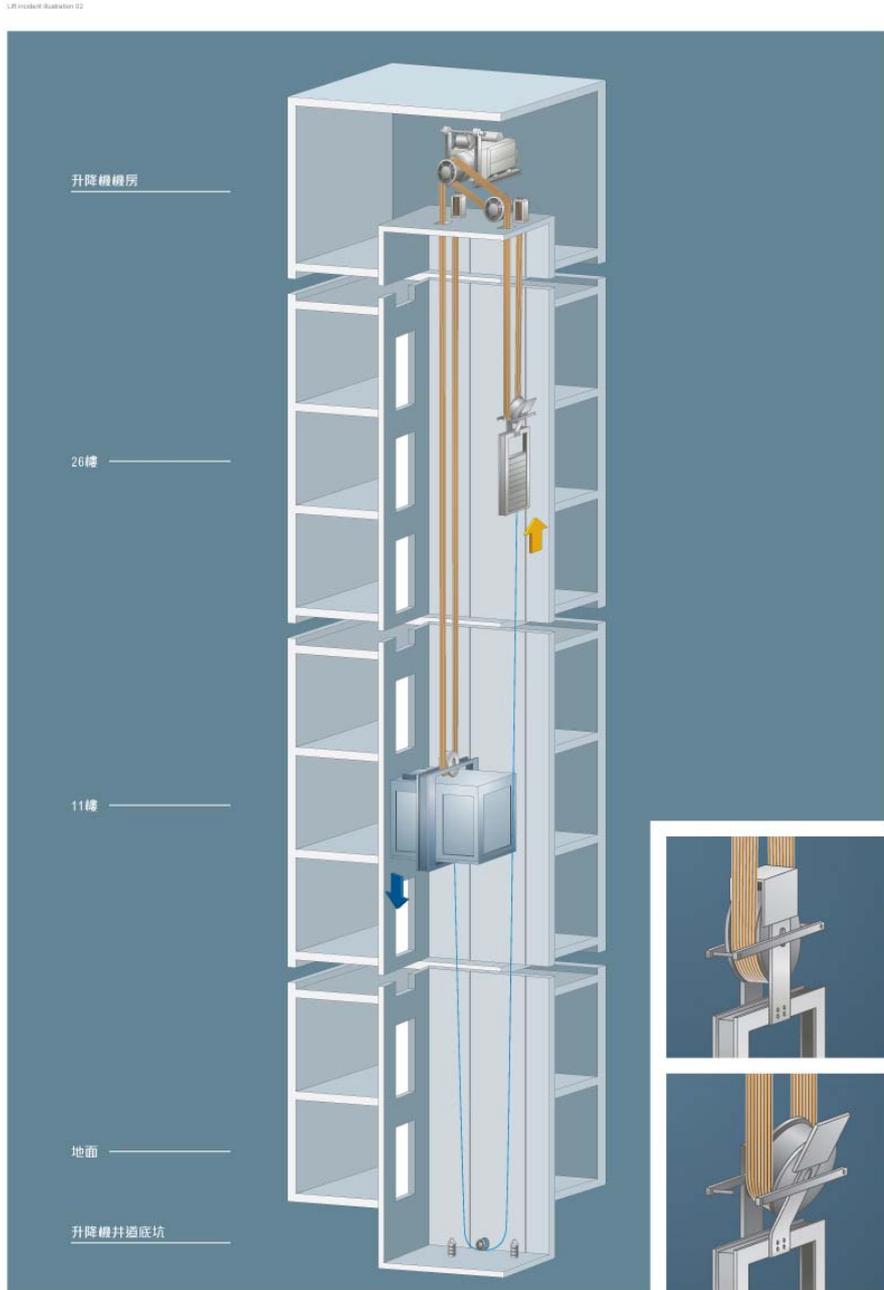
12.1 當升降機於下午 7 時 21 分從 14 樓下降至地面時，升降機對重上升至 21 樓。對重滑輪軸承內側由於侵蝕而斷裂，導致軸承滾珠脫離軌道。結果，正如繪圖 1 所示，滑輪軸其中一面失去承托，令滑輪被懸吊纜索的拉力拉至向上傾側。傾側亦造成滑輪與對重托架接觸，令對重托架承受壓力，引致其中一「臂」變形。當軸的一端無法留在托架內時，懸吊纜索便完全脫離滑輪。

繪圖 1：懸吊纜索完全脫離對重滑輪。

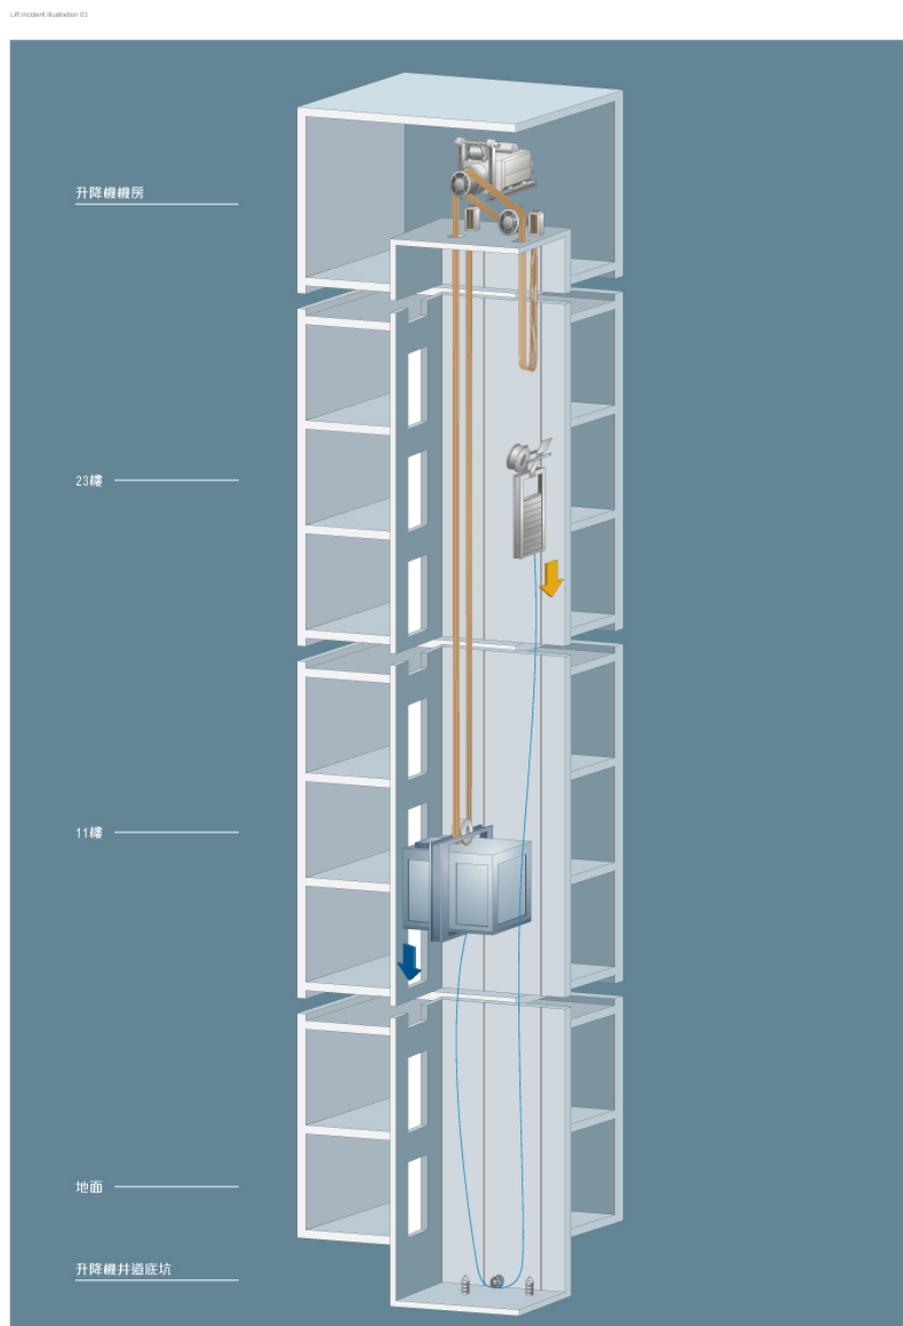
12.2 正如繪圖 2 所示，由於懸吊纜索鬆脫，對重失去承托，便沿著對重導軌向升降機井道底部滑下。對重滑輪亦脫離托架，向地面墜下。喪失對重裝置的升降機機廂便開始加速下降。

繪圖 2 – 升降機機廂及對重一併滑下。

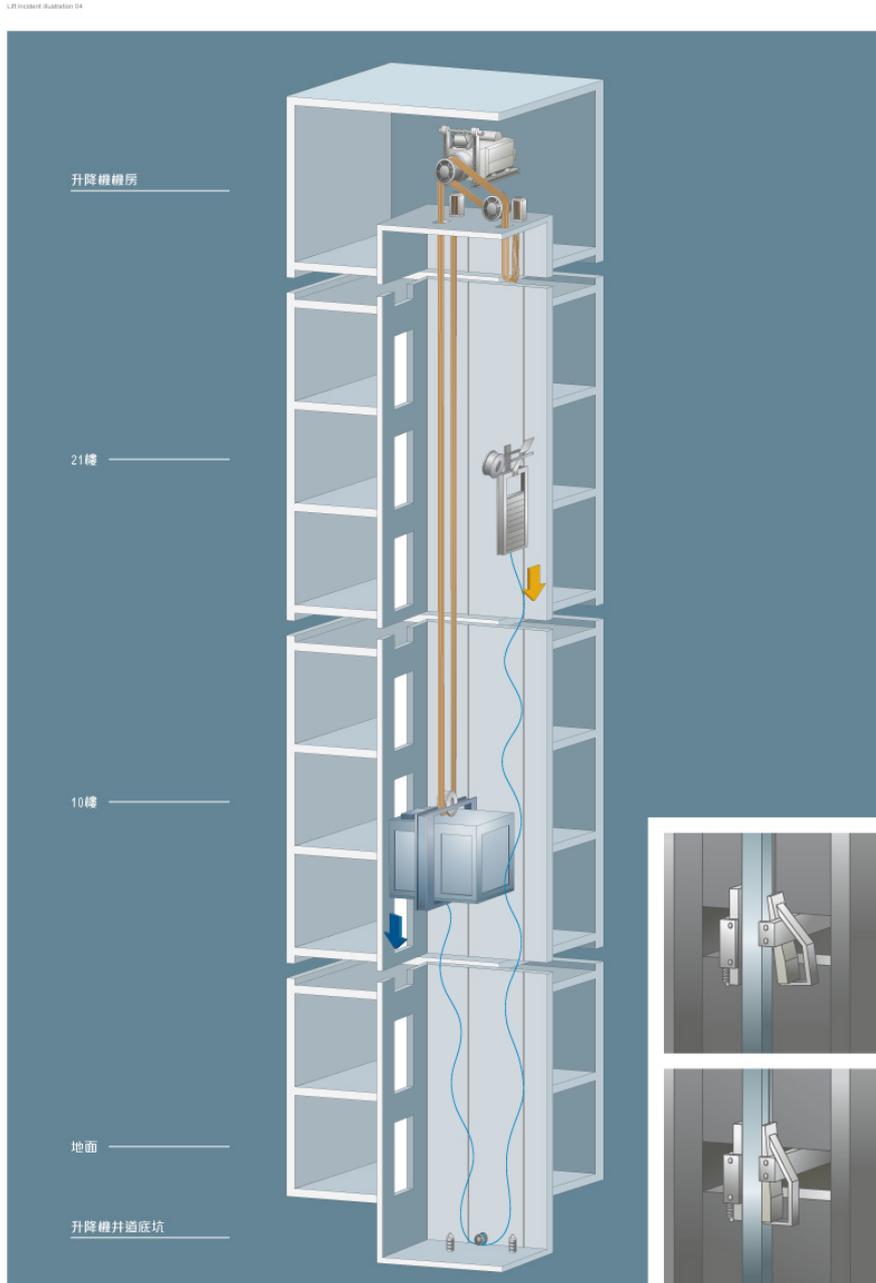
12.3 由於下降速度超越額定速度，限速器便啓動其電動開關，停止升降機電動機運作，並同時啓動制動器。但由於懸吊纜索並非與發動機曳引輪緊密接觸，摩擦力並不足夠，發動機制動器無法有效地制停下降中的升降機機廂。正如繪圖 3 所示，升降機機廂加速下跌，限速器在 10 樓附近開始啓動安全鉗，令機廂下跌減慢。但安全鉗未能把升降機機廂制停至靜止狀態。

繪圖 3 – 升降機機廂安全鉗啓動，令機廂下跌減慢。

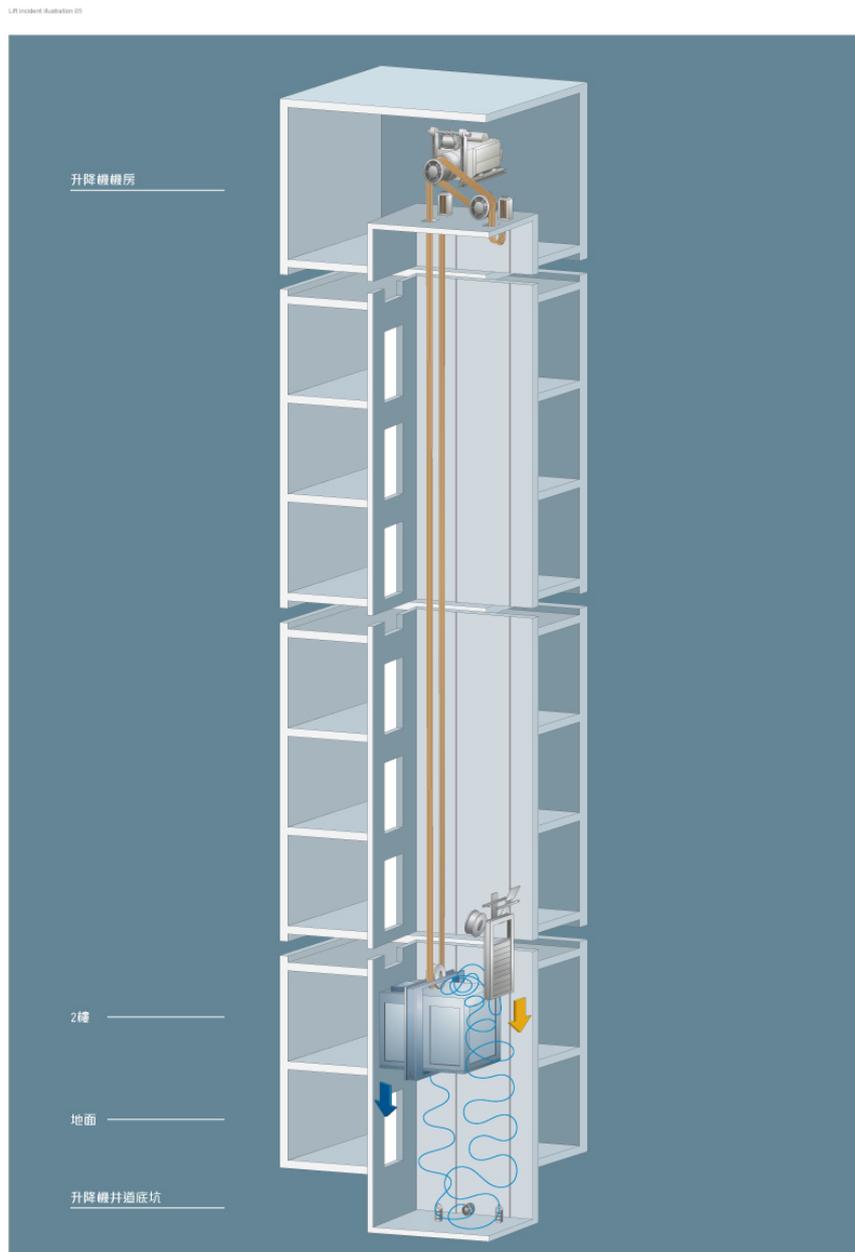
12.4 與此同時，對重亦沿著導軌滑下。由於升降機機廂與對重之間空間有限（只有約 65 毫米的水平間隙），懷疑連接對重底部的補償纜索（共五條，每條直徑 16 毫米）開始在升降機機廂頂部及旁側纏繞打結。在對重加速落下之際，對重及打結的補償纜索令升降機機廂加重負荷。下跌中的對重與打結的補償纜索促使升降機機廂進一步滑下，越過地面層跌落升降機井道底坑。（參看繪圖 4）

繪圖 4 – 對重及打結的補償纜索促使升降機機廂跌落井道底坑。

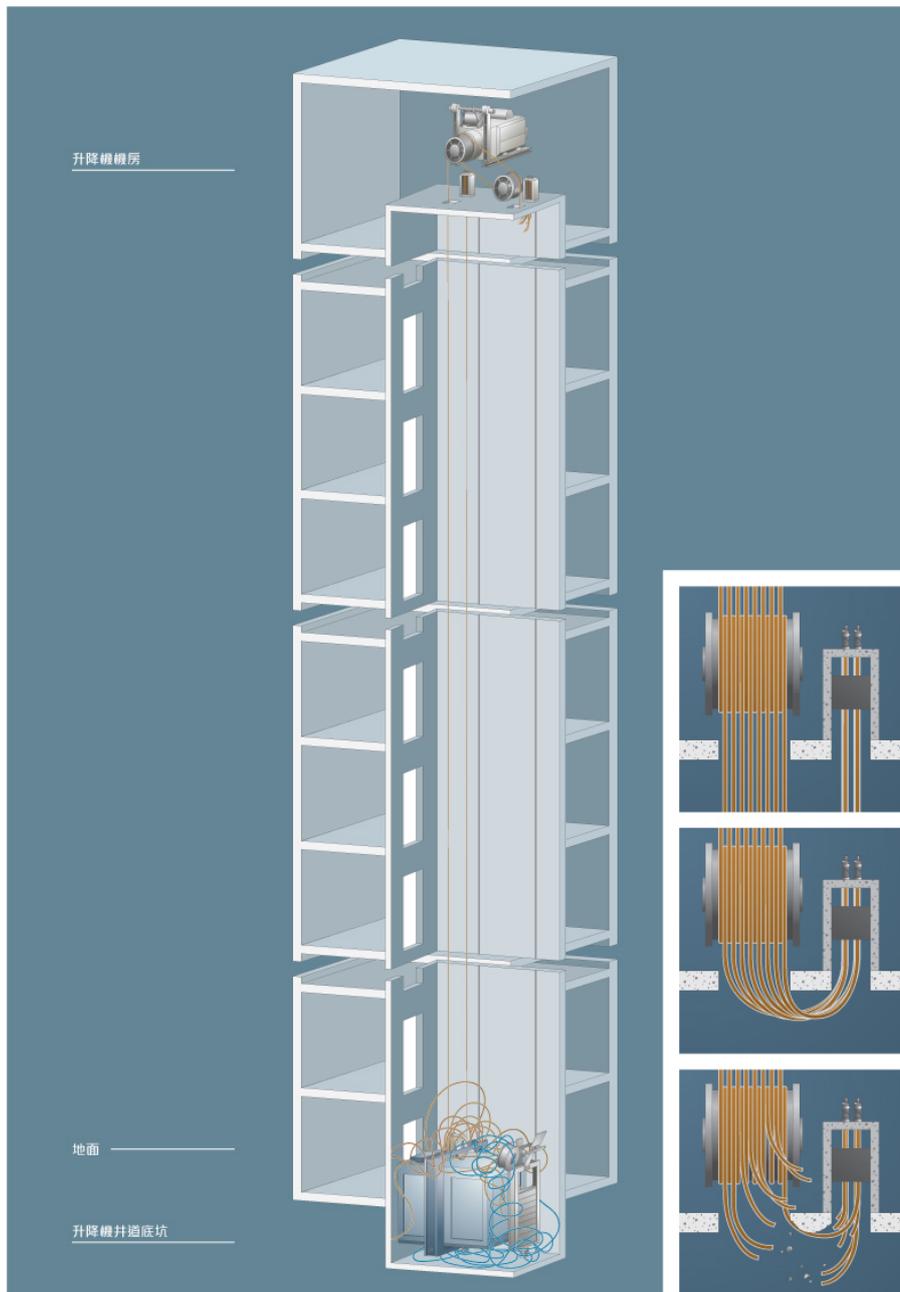
12.5 升降機機廂越過地面層跌落升降機井道底坑之際，八條懸吊纜索其中七條呈現繃緊，另一條纜索則脫離了導向滑輪，並無繃緊。五條懸吊纜索在升降機機房的混凝土樓層開口邊上被拖拉，另外兩條懸吊纜索則在升降機井道頂對重導軌托架上被拖拉。對重及升降機機廂下跌所造成的衝力，超越了纜索的拉力強度，把七條纜索拉斷（參看繪圖 5）。餘下的一條鬆垂纜索則沒有被拉斷。

繪圖 5 – 對重與升降機機廂下跌所造成的衝力扯斷懸吊纜索。

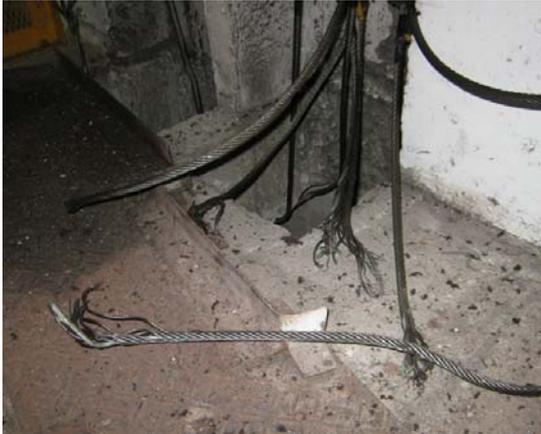
- 8.1 八條懸吊纜索其中七條發現斷裂。其中五條的斷裂位置在對重一方距離固定點約 1.1 至 1.2 米處。其餘兩條纜索的斷裂位置在距離固定點約 2.0 至 2.5 米處（參看附錄 A 圖 3）。
- 8.2 機房內的限速器損毀（參看附錄 A 圖 4）。機房內兩條支撐升降機發動機的字字形金屬桁樑變形（參看附錄 A 圖 5A 及 5B）。對重滑輪托架發現油脂污漬，以及因與纜索和滑輪磨擦而造成的刮痕。（參看附錄 A 圖 6A 及 6B）。
- 8.3 懸吊纜索穿過機房混凝土樓層開口伸延至升降機井道。混凝土樓層開口邊發現新的磨蝕痕跡。（參看附錄 A 圖 7）。
- 8.4 對重滑輪發現跌在對重頂部，而對重滑輪軸承亦已損毀，跌落升降機井道底坑。（已損毀的軸承參看附錄 A 圖 8。）
- 8.5 兩條導軌從 10 樓至地面層發現刮痕。（參看附錄 A 圖 9）。
- 8.6 安全鉗兩面皆發現刮痕。（參看附錄 A 圖 10）。
- 8.7 對重導軌頂部托架發現變形。（參看附錄 A 圖 11）。

9. 工務中央試驗所對全部八條懸吊纜索進行抗拉強度測試。結果顯示，所有懸吊纜索的抗拉強度（每條 66kN）符合製造商技術規格（每條 60kN），亦達到國際標準。
10. 香港城市大學對七組斷裂的懸吊纜索進行檢驗。檢驗結果顯示斷裂表面一般呈現過度應力下拉力損毀的特徵。
11. 香港城市大學同時檢驗了對重滑輪軸及軸承，並發現其內側表面、軸承滾珠及軸承與軸之間的接觸面有侵蝕痕跡。

圖 3 - 升降機發動機房發現斷裂的懸吊纜索。

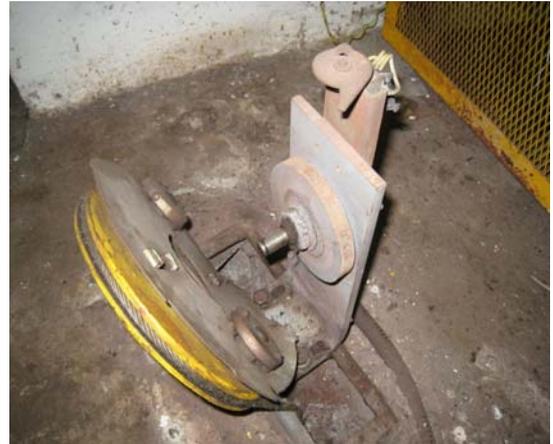
圖 4 - 受損的升降機限速器。

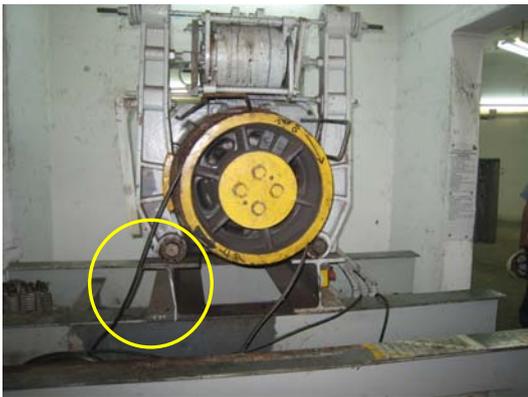
圖 5A - 升降機發動機的工字形金屬桁樑變形。

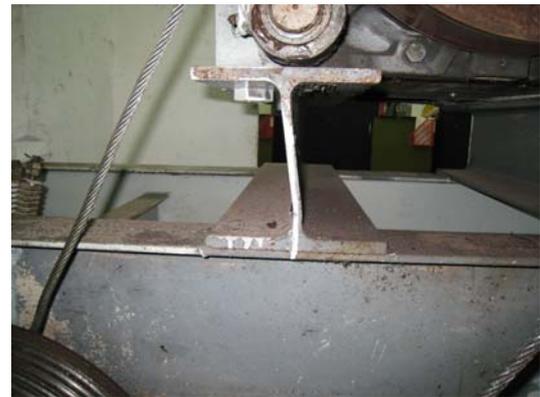
圖 5B - 工字形金屬桁樑變形放大圖。

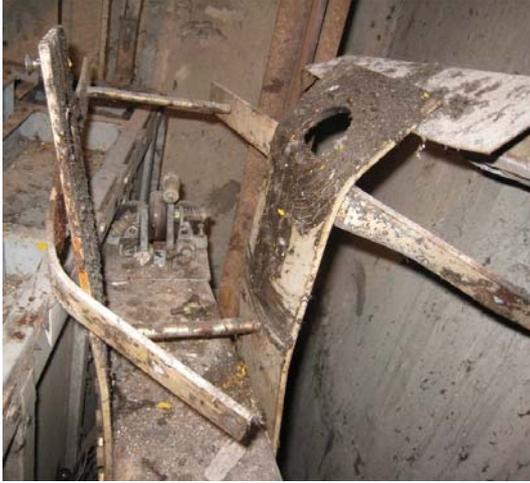
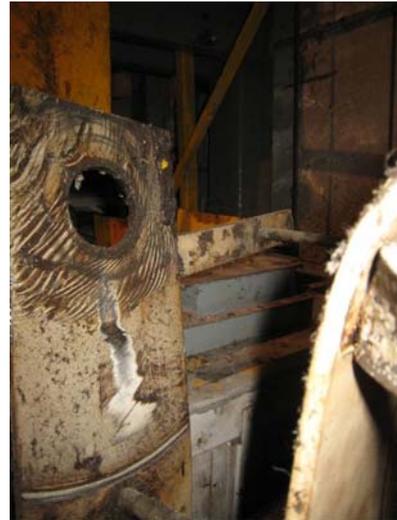
圖 6A – 對重滑輪托架上的纜索刮痕。 圖 6B – 對重滑輪托架上的纜索刮痕及滑輪刮痕放大圖。

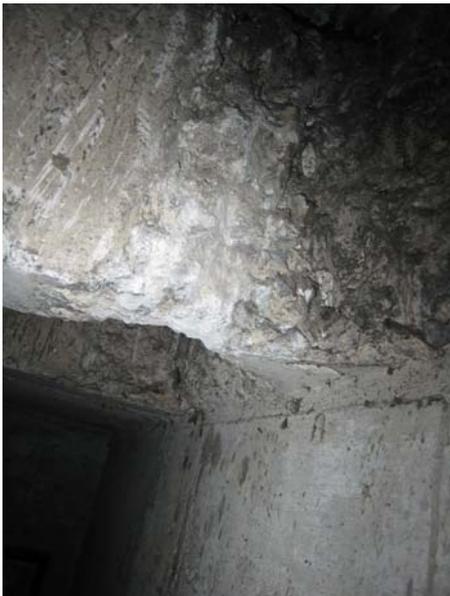
圖 7 – 混凝土樓板發現新的磨蝕痕跡。

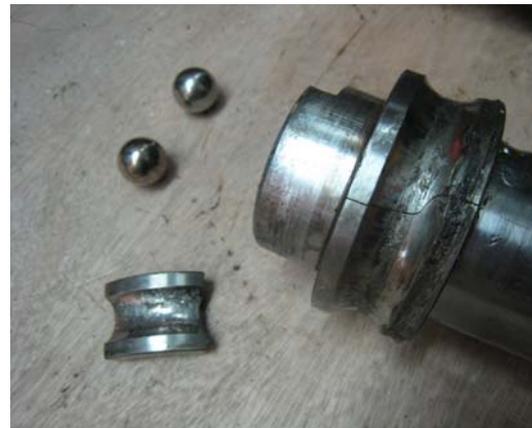
圖 8 – 已損毀的對重滑輪軸承。

13. 在進行升降機定期保養及定期檢驗期間，註冊升降機承建商及註冊升降機工程師必須嚴格遵守生產商的建議，以及《實務守則》內有關升降機部件

維修保養的技術要求，並須確保主要部件操作狀況良好，包括：

- a) 所有卷筒、曳引輪、滑輪及軸承；
- b) 限速器、安全鉗、升降機機廂及對重的導軌及導靴；以及
- c) 懸吊纜索、補償纜索／鏈及其繫固裝置。

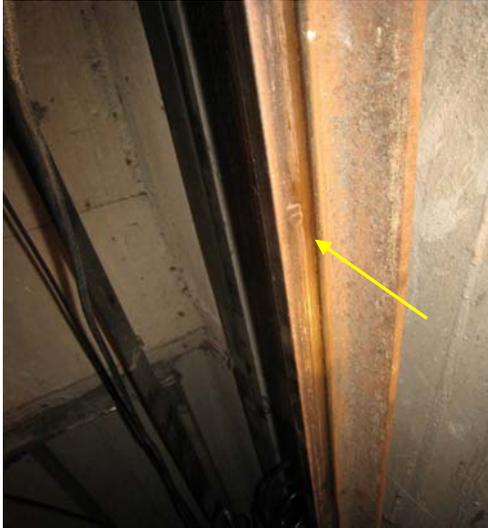
圖 9 - 導軌上的刮痕。

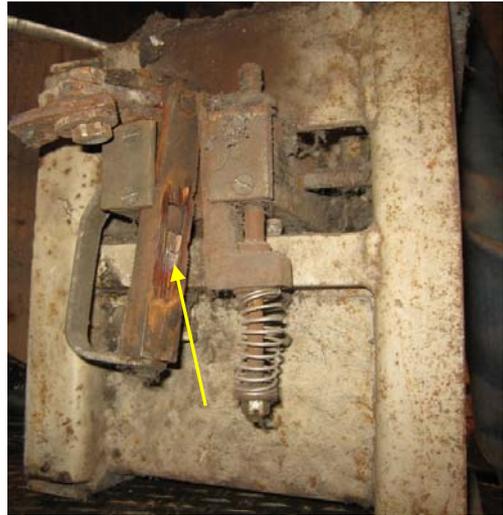
圖 10 - 安全鉗上的新刮痕。

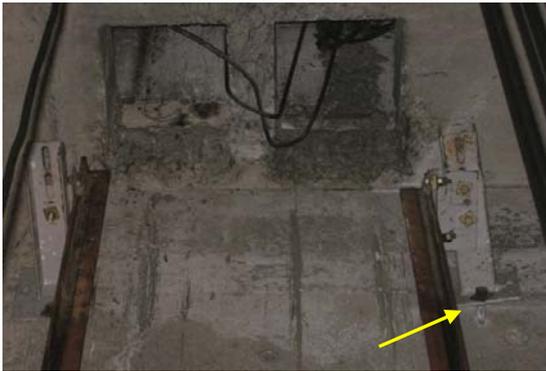
圖 11 - 對重導軌托架變形（從 35 樓層向升降機井道望時見於右邊）。
