香港金鐘道 66 號
金鐘道政府合署 46 樓
民航處意外調查部
總意外調查主任

意外調查公報第 1/2012 號
(跟進初步報告第 2/2011 號)

**跟進二零一零年十二月二十七日
政府飛行服務隊執行滅火任務時發生直升機意外調查
(歐洲直升機公司型號 AS332 L2，登記標誌 B-HRN)**

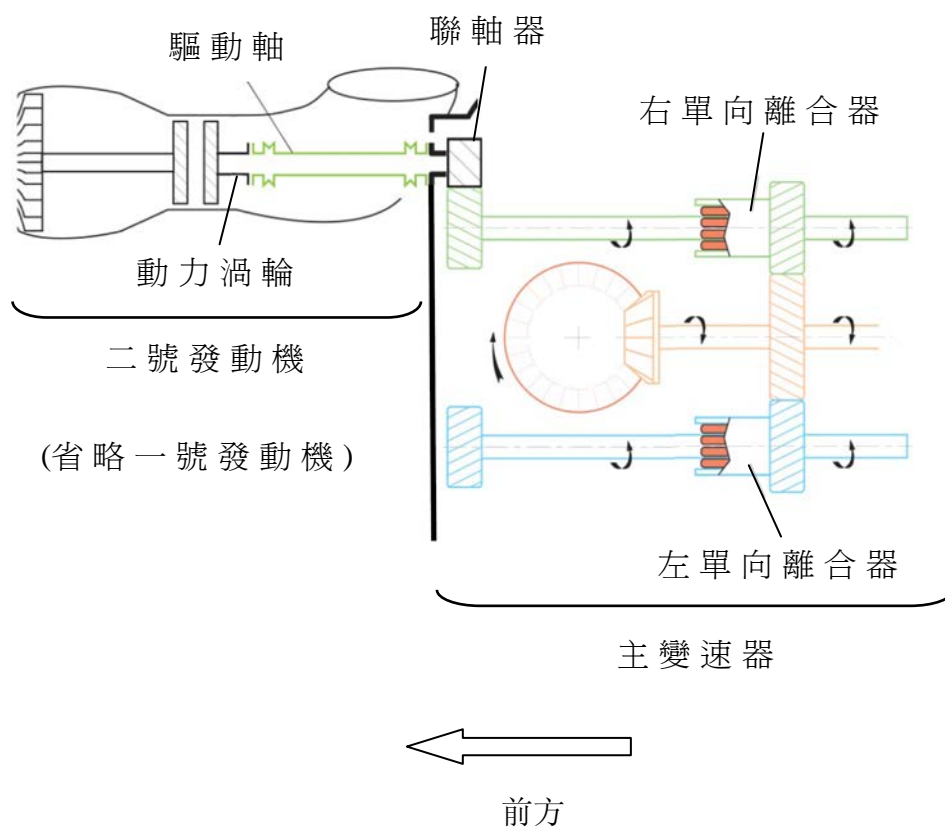
圖一 超級美洲豹 AS332 L2 發動機與主變速器連接配置

1. 香港特別行政區政府民航處於初步報告第 2/2011 號指出，調查人員分析了駕駛艙談話錄音及飛行數據。結果顯示，直升機二號發動機的動力渦輪超速，導致該發動機自動關閉。
2. 民航處就引致該動力渦輪超速的原因展開調查，並得到法國航空安全監察分析局、歐洲直升機公司和發動機製造商 Turbomeca 的協助。本報告是根據國際民用航空公約附件 13 的要求，提供調查的最新情況。
3. 調查組分析了儲存於《狀態與使用監控系統》(HUMS)電腦內的數據，沒有發現與此次意外相關的異常資料。調查組又檢查了飛行文件和維修記錄，均沒有異常。此外，檢驗結果亦顯示直升機燃料樣本合格。發動機動力渦輪的轉速傳感器亦操作正常。
4. 調查組將此直升機的兩個數碼發動機控制器交予製造商 Turbomeca 進行檢查和數據分析。檢查結果證實，意外發生時兩個數碼發動機控制器均操作正常：二號發動機數碼發動機控制器的動力渦輪保護系統因動力渦輪超速而關閉該台發動機，並抑制一號發動機動力渦輪的超速關閉系統。換言之，兩個數碼發動機控制器的超速保護功能均符合製造商的技術指標。
5. 法國航空安全監察分析局對駕駛艙環境錄音進行了聲譜分析。結果顯示在二號發動機自動關閉前，發動機動力渦輪的轉速明顯增加。通過比對駕駛艙談話錄音和飛行數據，調查組確認二號發動機動力渦輪的轉速確曾增加。
6. 到目前為止，調查組沒有發現發動機內部有任何異樣。由於動力渦輪與主變速器內對應的單向離合器以機械方式連接，調查組繼續調查二號發動機的動力渦輪與主變速器曾否斷接，以致該渦輪超速。

7. 經詳細檢查主變速器及其內的兩個單向離合器後，沒有發現離合器有損壞跡象。右邊的單向離合器的狀況跟其他於大修中的單向離合器相若，只是該離合器轉軸與滾柱的接觸面損耗略高。當中之兩個接觸面上有滾柱前後滑動的痕跡。在其他接觸面則發現垂直的刮化及金屬粘着的痕跡。這顯示滾柱可能曾經打滑。
8. 調查仍在進行中，而重點在於確定右單向離合器曾否打滑，引致該動力渦輪超速，繼而令二號發動機自動關閉。
