意外調查公報第 2/2012 號
(跟進初步報告第 3/2011 號)

二零一一年一月三日

Aerospatiale SA 315B LAMA 型號直升機 (登記標誌 B-HJV)

執行吊運工作時發生的飛機意外調查最新情況

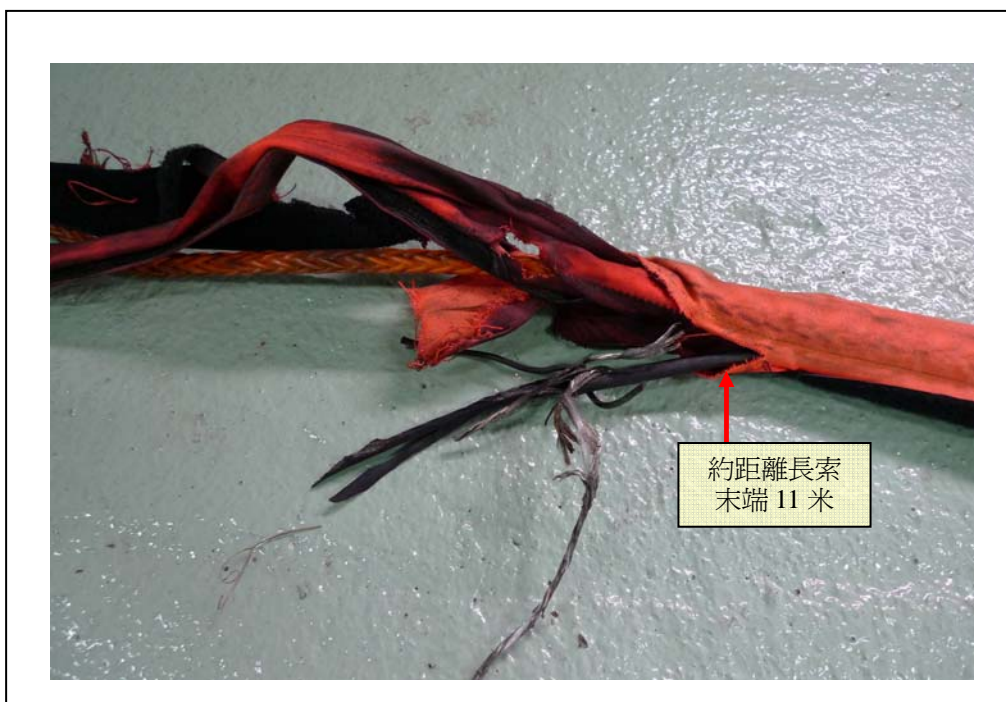
3. 直升機所用的 100 呎（約 30.5 米）“長索”末端，外層約 11 米長的一段防護尼龍布料受到嚴重損壞，而於這外層內的電線其中一大部分更完全消失（見圖一）。長索底部配備的遙控鉤呈焦黑狀態，明顯有被燒焦及發生過閃絡的痕跡（見圖二）。長索受損壞部分的長度，與位於“粉嶺 - 汀角路（十三萬二千伏特）”第一架空線路（“FNL-TKR No. 1 Circuit”）第 9 號電棟的架空線路的高度相若（見圖三）。
4. 除長索外，數項飛行儀器及裝置亦遭損壞，包括設置在直升機上輔助導航的自動定向儀（Automatic Direction Finder / ADF）、機上的詢答機和無線電通話器。此外，設置於駕駛艙、連接直升機電路系統的斷路器和撥動開關同樣受到損壞。在意外發生後，這些組件已從直升機上拆下，以便接受檢測和進一步調查。

圖一： 直升機所用的“長索”末端，外層約11米長的一段防護尼龍布料受到嚴重損壞，而於這外層內的電線其中一大部分更完全消失。

意外調查組建議暫停直升機公司的 Aerospatiale SA 315B LAMA 直升機在架空高壓電纜附近進行吊運時，使用任何帶有導電物料的吊運長索組件，直至調查工作完畢或另一更新的建議發布為止。

10. 在意外發生後，直升機公司已暫停使用其包含電線之長索。直升機公司也自行暫停所有位於架空高壓電纜附近的吊運工作。
11. 在往後的調查工作進行期間，如有需要再提出安全建議，民航處會即時發布。

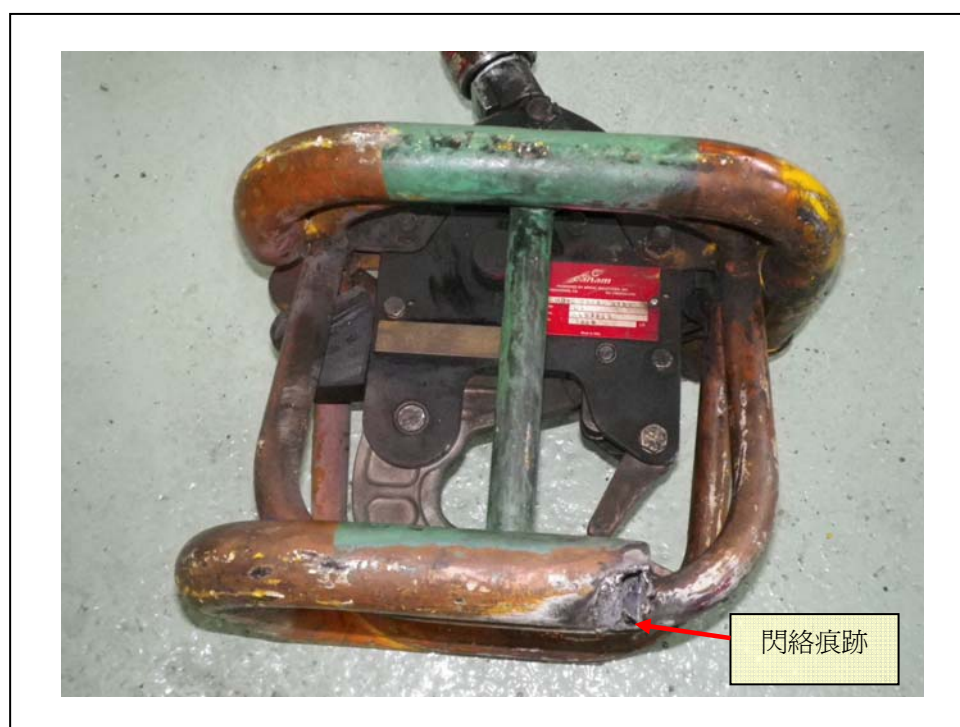
圖二： 長索底部配備的遙控鉤呈焦黑狀態，明顯有被燒焦及發生過閃絡的痕跡。

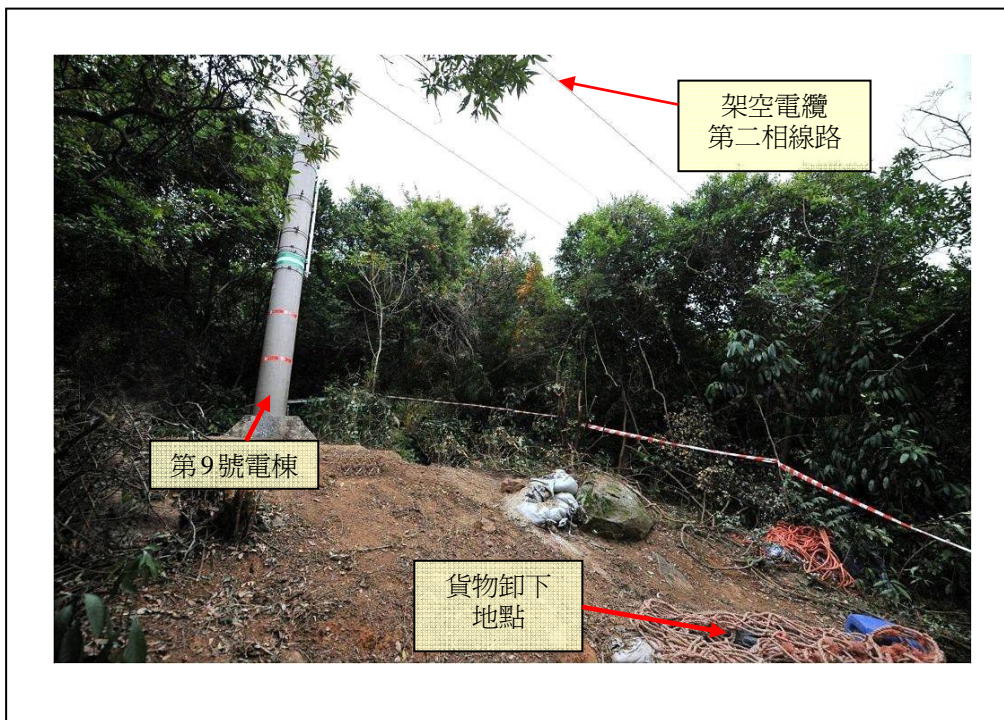
圖四： “粉嶺 - 汀角路第一架空線路 (“FNL-TKR No. 1 Circuit”) ” 第9號電棟和意外工地的相對位置

5. 第 9 號電棟左右兩邊共有三組架空線路，分別為第一相線路、第二相線路和第三相線路。當中，第二相線路處於意外當天執行吊運工作工地的那邊(見圖四)。根據中華電力有限公司(簡稱“中電”)的事件記錄顯示，在 0556 至 0557 時(即本地時間 1356 至 1357 時)之間，“FNL-TKR No. 1 Circuit”的第二相線路有長約 168 毫秒，呈極不穩定狀態的電壓及電流記錄，表示該組線路曾對地發生過短路。第一及第三相線路的電壓及電流亦因第二相線路的短路而出現輕微波動，但並沒有發生短路。
6. 理大專家指出，當外來物與第二相線路導線及對地線路相當接近時，便有可能產生短路，繼而引發閃絡。基於上述資料，意外調查組估計在意外發生時，直升機所用的長索可能因過於接近第二相線路導線，引致大量電流由導線流向接地物，繼而產生閃絡。意外調查組亦有考慮其他可產生閃絡的原因，包括在中電的電路系統出現瞬變電壓或雷擊的可能，但經過進一步調查後，排除了這些可能。
7. 為了確定意外發生時長索與第二相線路導線及對地線路之間的距離，意外調查組在理大的實驗室進行了一系列的高電壓電力實驗，以評估當時可能發生的狀況。實驗結果顯示，當導體兩極相距約 20 厘米，電壓提升至與“FNL-TKR No. 1 Circuit”電壓強度相若時，兩極之間的空氣絕緣體會被電擊穿，繼而產生閃絡。由此推斷，在是次意外中使用的長索有尼龍布料外層的保護，若與第二相線路導線及對地線路的分隔距離少於約 20 厘米，才有可能引致空氣絕緣體受到電擊穿，繼而產生閃絡。在實驗室中，這個實驗結果可以重複得出，並與電機電子工程師學會(IEEE)制定的相關指引相符。
8. 根據以上調查所得，意外調查組會繼續研究其他所有有關是次意外的證據和資料，以確定意外發生時的情況和可能的因由，從而避免日後再有同類型意外發生。
9. 調查期間，意外調查組於二零一一年三月作出以下安全建議：
