# 調查食水含鉛量超標 專責小組

2015年9月25日

# 初步調查報告

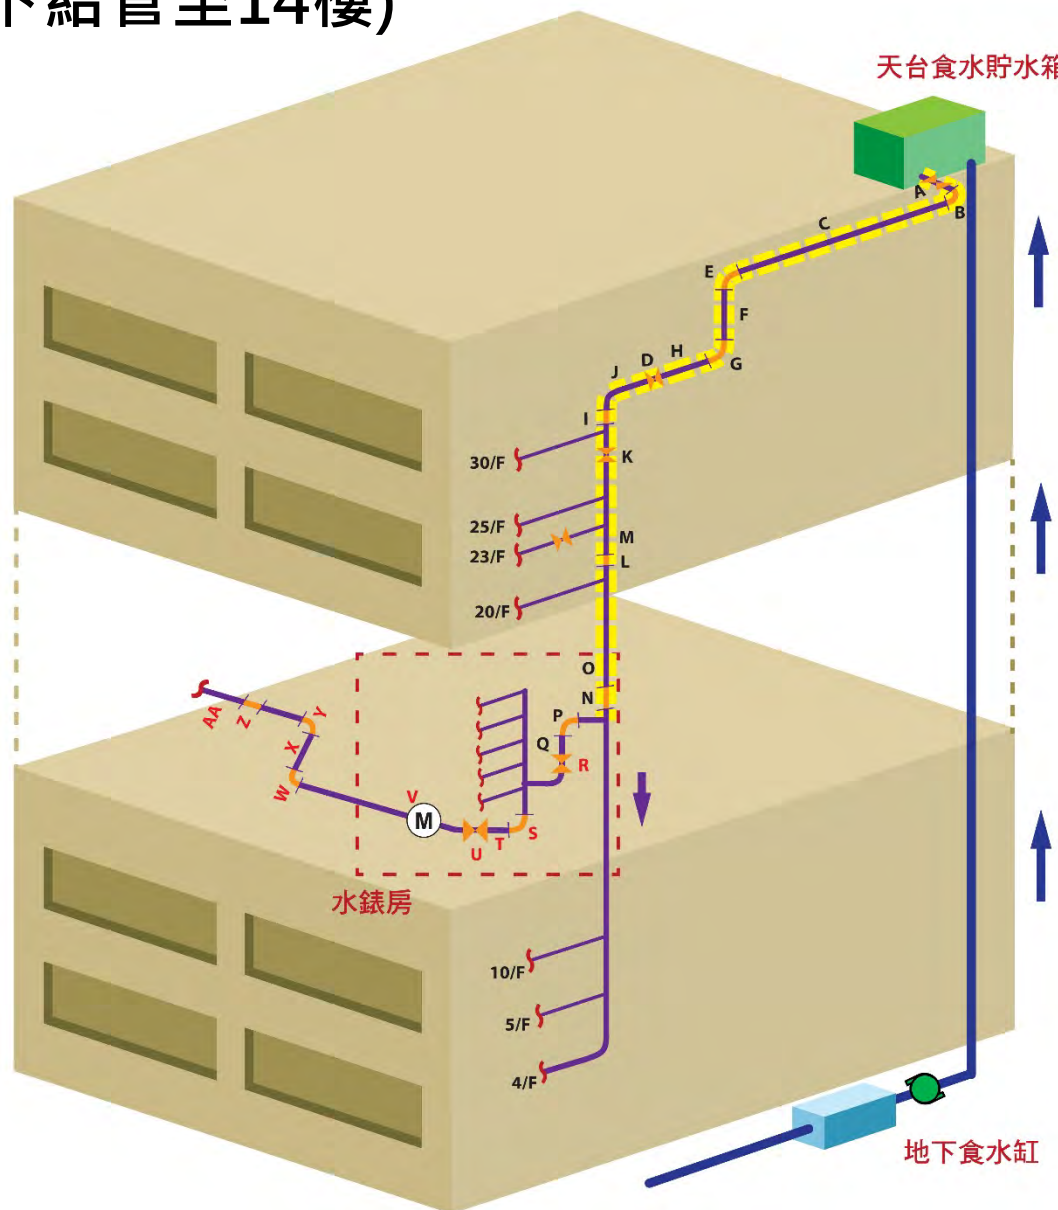
# 啟晴邨 康晴樓鉛釋出量 (下給管至14樓)

鑄鐵閘掣及直徑大於76毫米的銅製下給管/硬焊(銀焊)接位鉛釋出量低於可檢水平或輕微

| 項目 | 喉管 / 配件 | 檢測結果 |
|---|---|---|
| K | 100毫米直徑鑄鐵閘掣 | 4.5 |

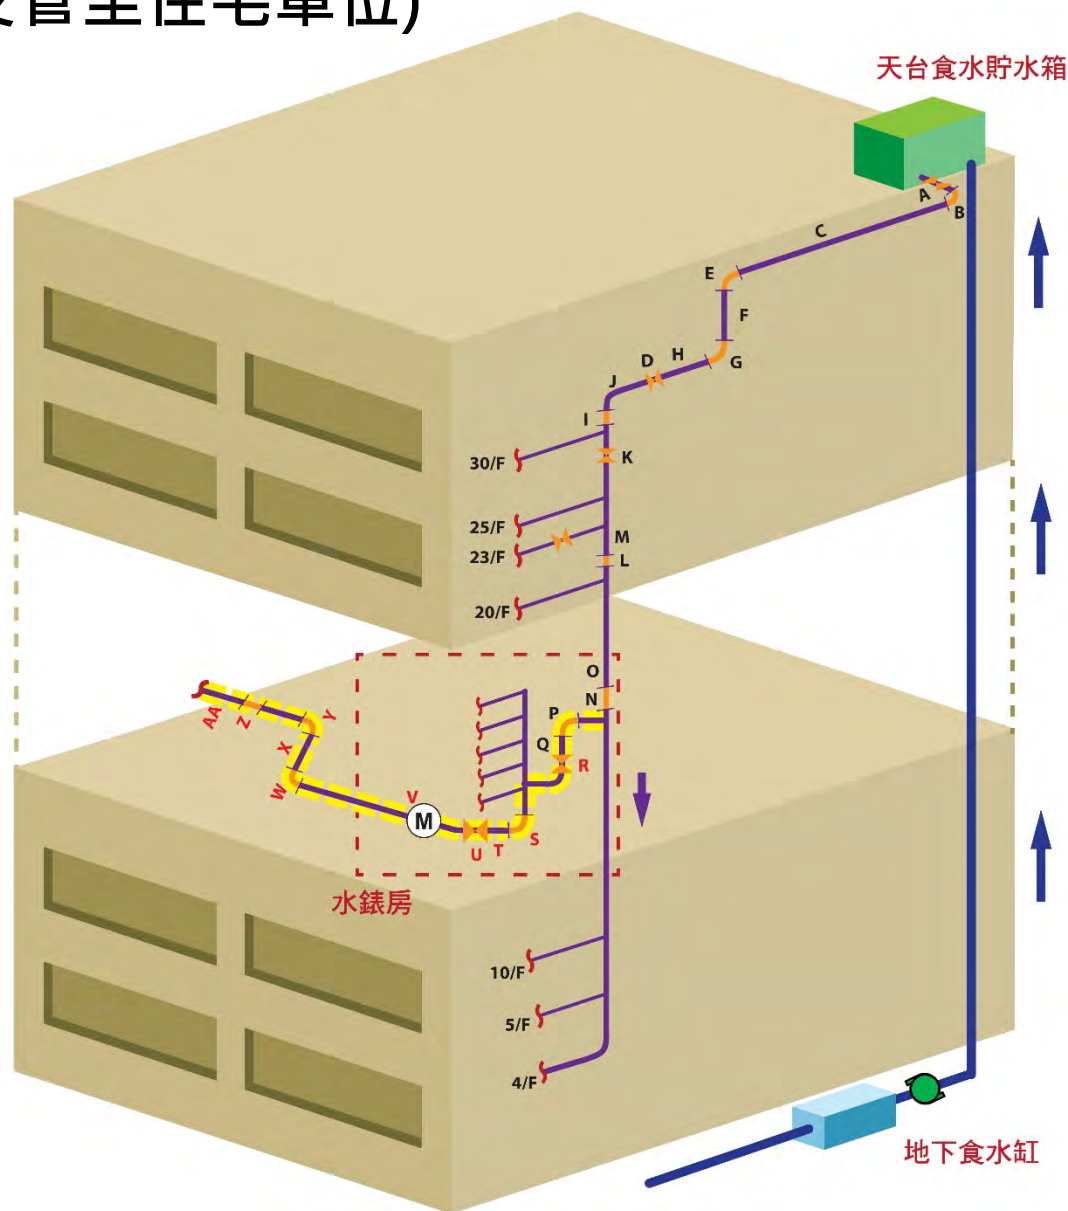
# 啟晴邨 康晴樓鉛釋出量 (支管至住宅單位)

銅合金閘掣、水錶及小於76毫米的銅喉/軟焊 ( 錫焊 ) 接位有鉛釋出

| 項目 | 喉管 / 配件 | 檢測結果 |
|---|---|---|
| R | 40 毫米直徑銅合金閘掣 | 10.3 |
| U | 20 毫米直徑水掣 | 13.8 |
| Y | 20 毫米直徑曲尺 | 17.3 |

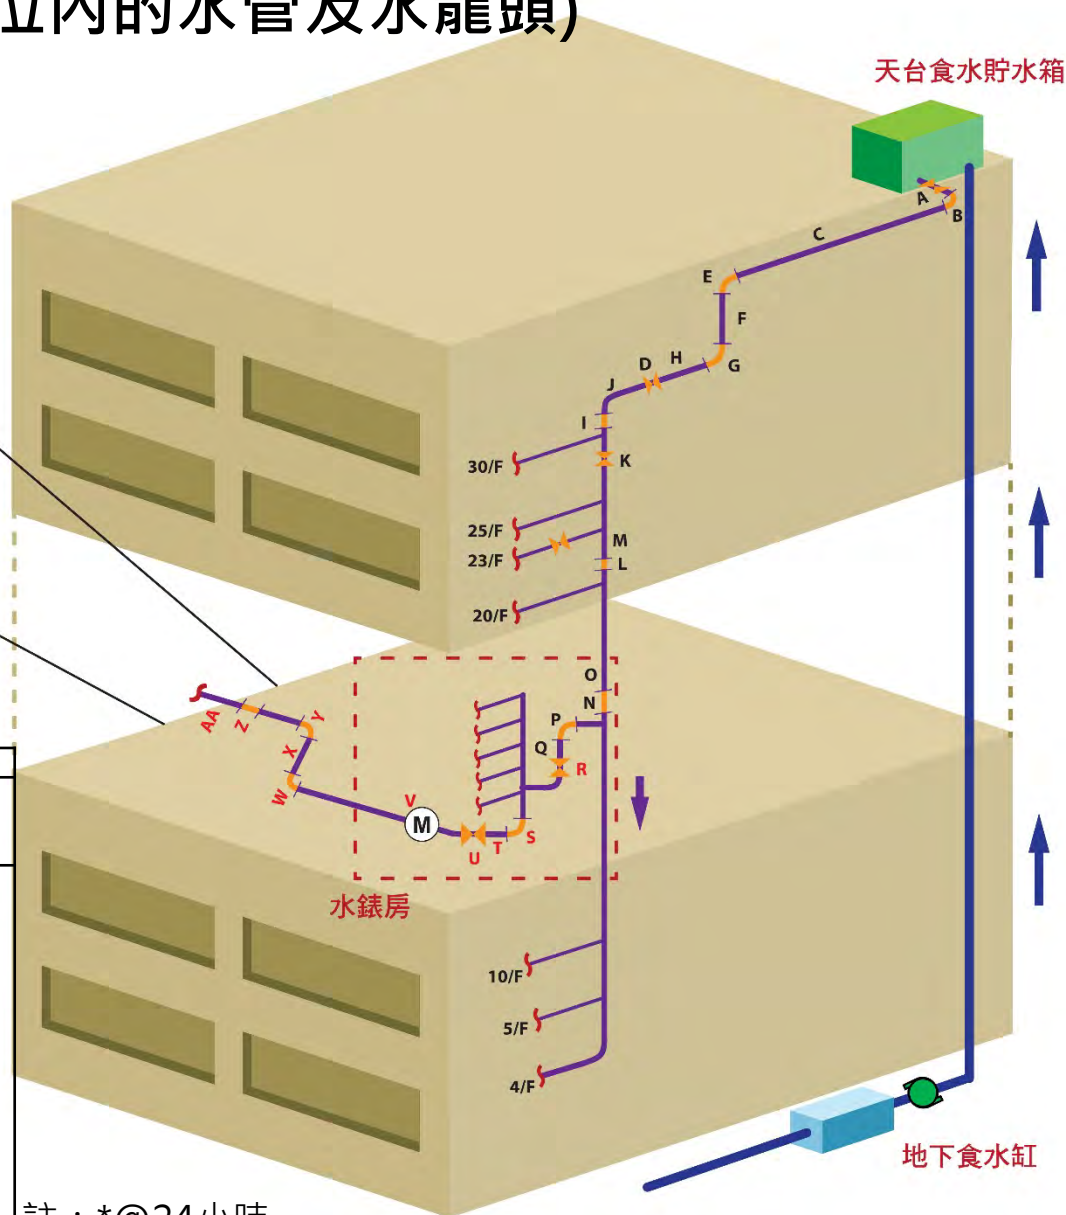
# 啟晴邨 康晴樓鉛釋出量 (住宅單位內的水管及水龍頭)

銅合金閘掣,水龍頭及直徑小於  
76毫米的銅喉/軟焊 ( 錫焊 ) 接  
位有鉛釋出

| 項目 | 喉管 / 配件 | 檢測結果 |
|---|---|---|
| AJ | 20 毫米直徑曲尺(熱水喉) - 廁所 | 639.8 |

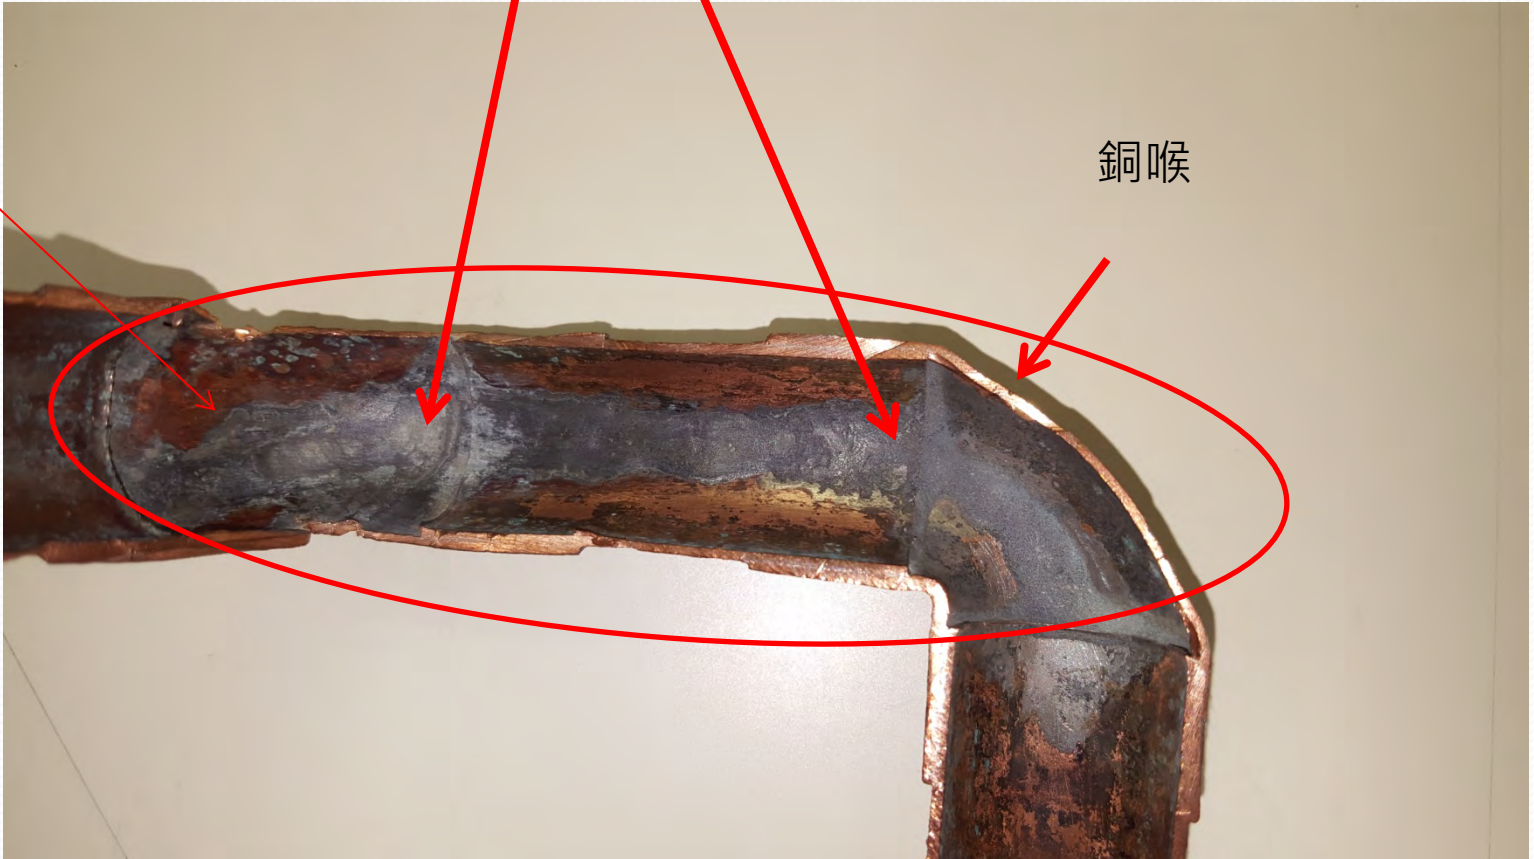
# 錫焊接位實際情況

有些焊接  
位工藝不  
佳導致錫  
焊物料進  
入喉管內，  
亦會釋出  
鉛

含鉛錫焊接位 ( 含33-41%鉛 )

錫焊接位含33-41%  
鉛

不合符英國標準  
(無鉛焊料含少於  
0.07%鉛)

2. 水務監督研究使用其他喉料，避免水務工程誤用含鉛焊接物料，例如：
  - 使用銀焊或在銅喉使用壓合接頭
  - 使用不銹鋼喉
3. 房屋委員會研究要求採用中央採購焊接物料
4. 水務監督研究檢討相關法例

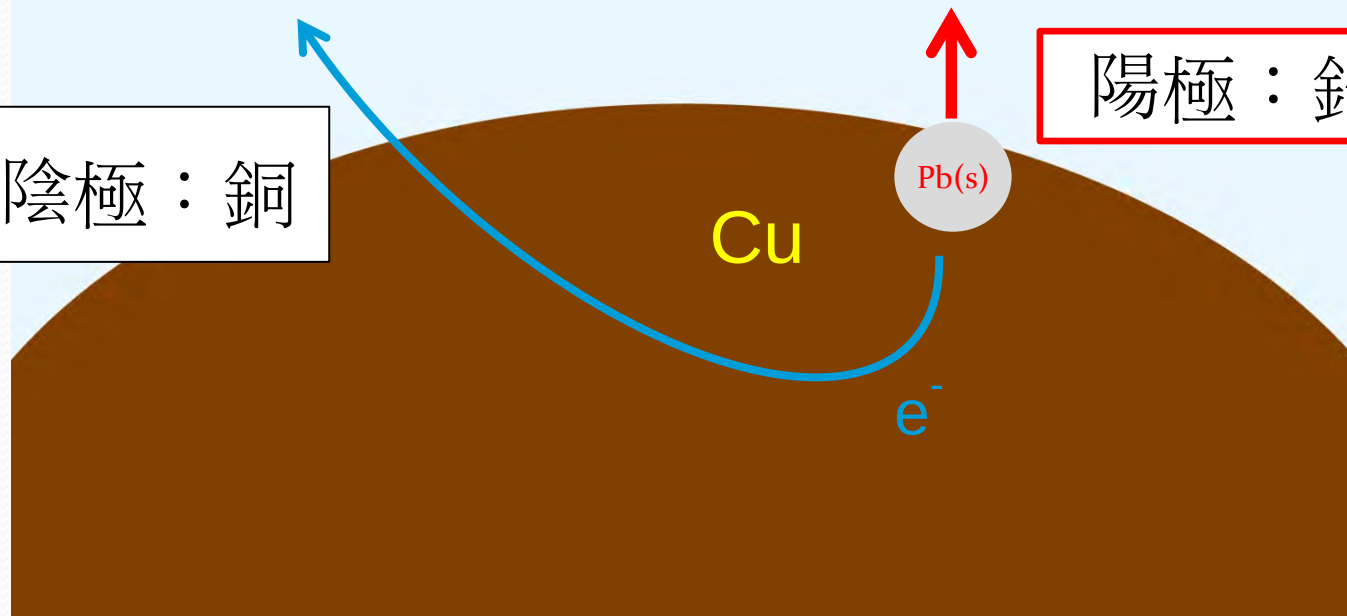
# 電偶腐蝕過程

陽極：鉛

陰極：銅

Pb(s) : 來至銅合金及錫焊接物 ( 如含鉛 )

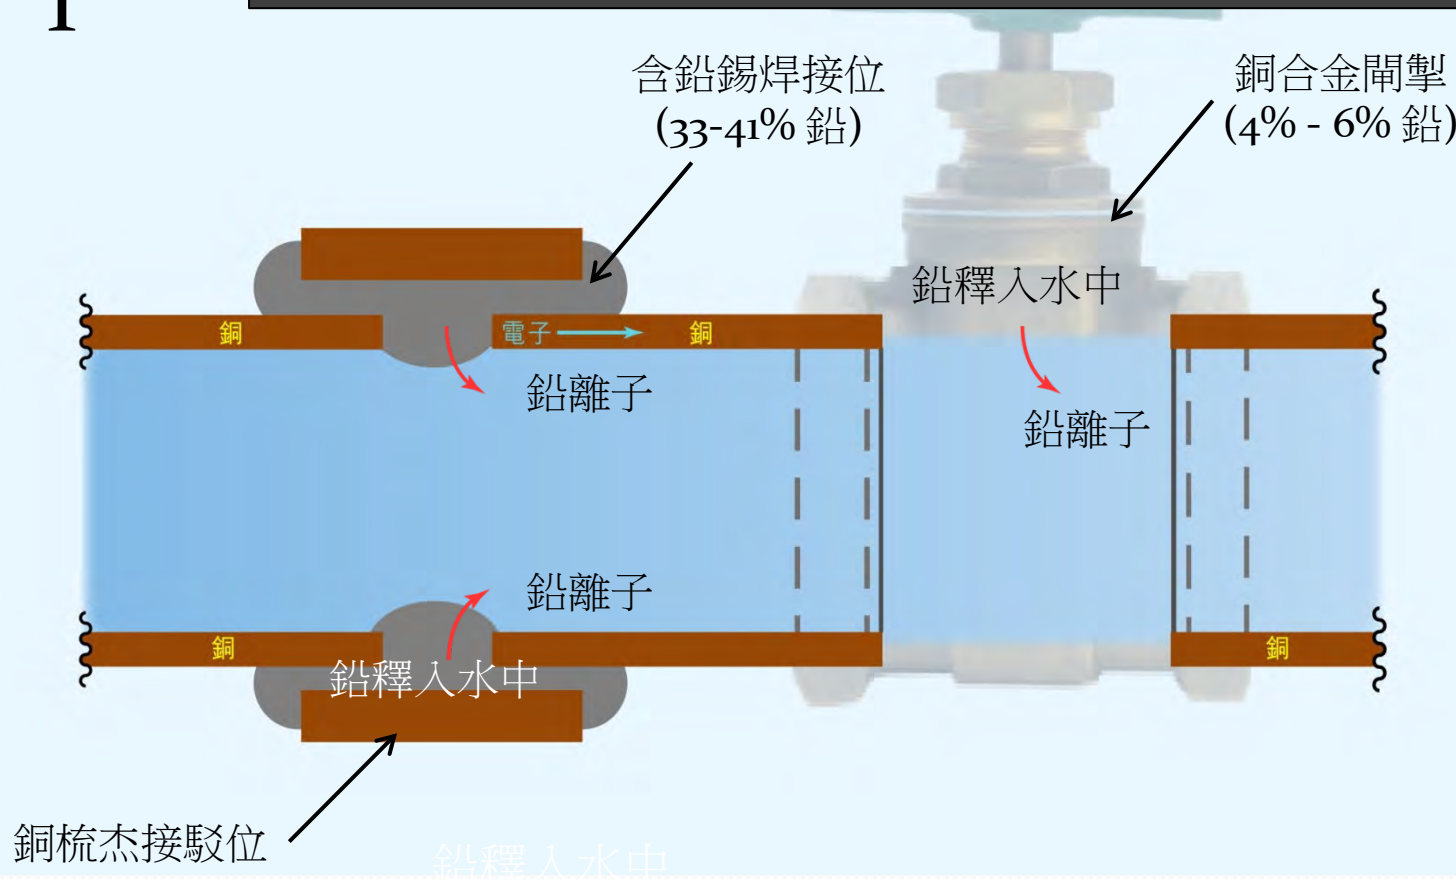
因腐蝕作用，鉛離子由含鉛錫焊接物料及銅合金裝置釋入水中

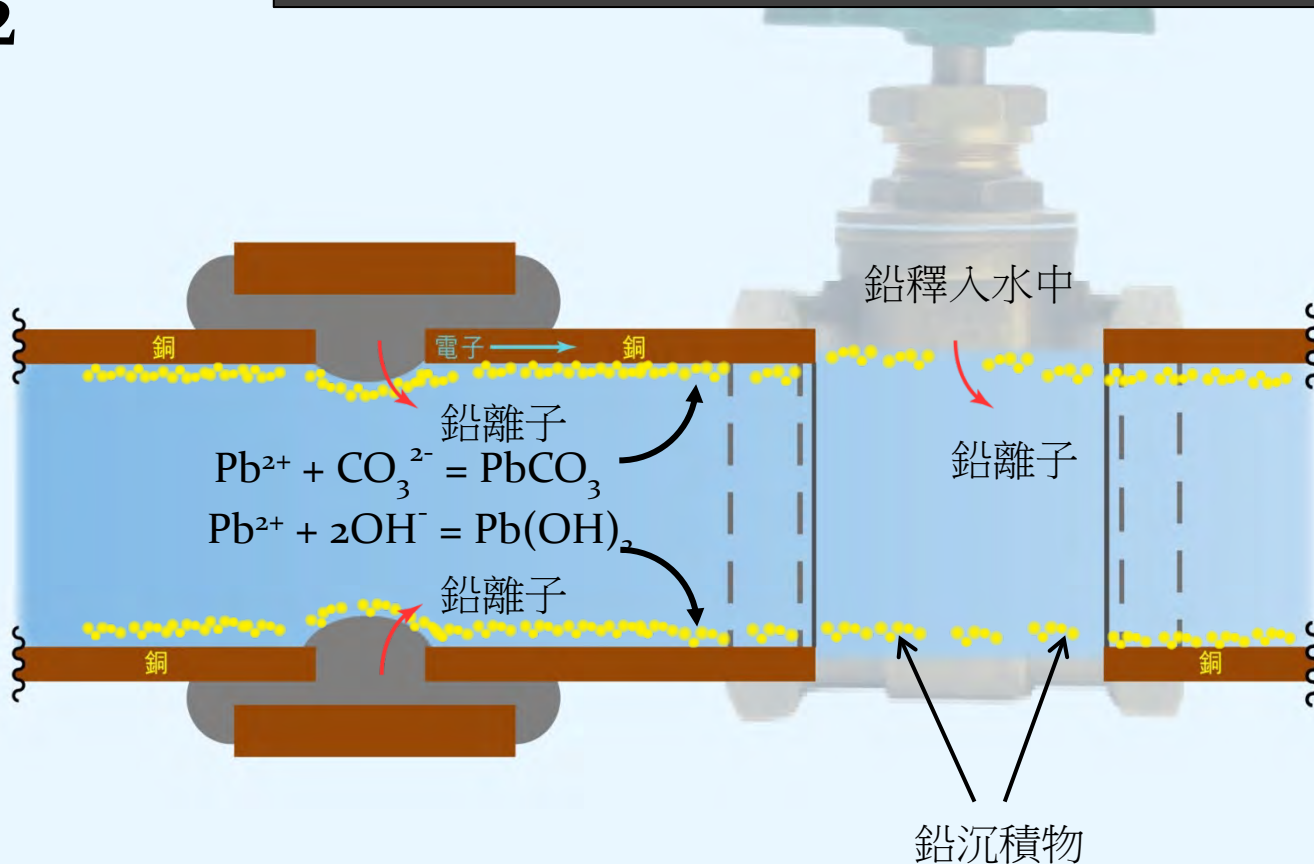
鉛離子與水中的碳酸鹽及氫氧化物產生化學作用  
並形成鉛沉積物

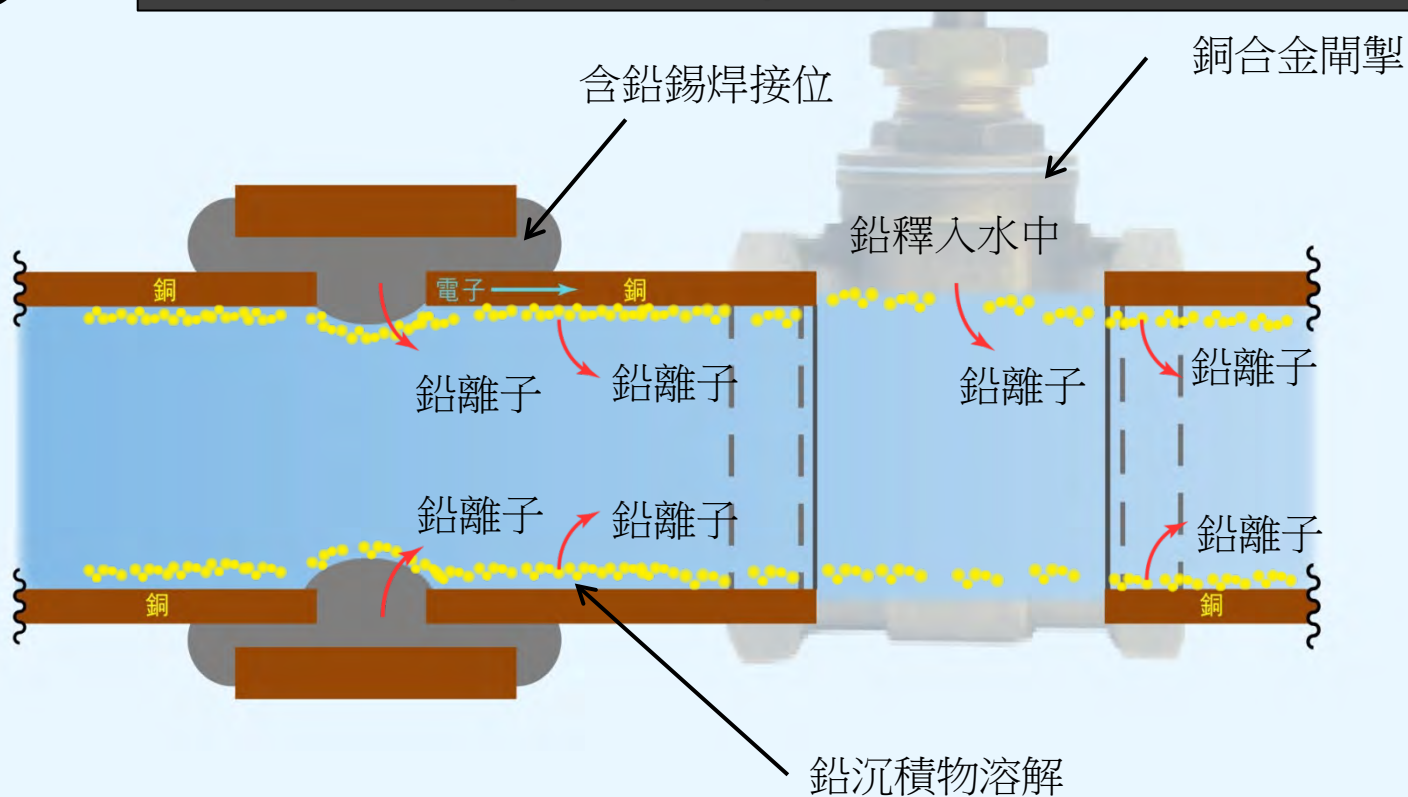
水中鉛的來源=

最初的來源 ( 含鉛錫焊接物料 + 銅合金閘掣 )

+ 其後的來源 ( 鉛沉積物 )

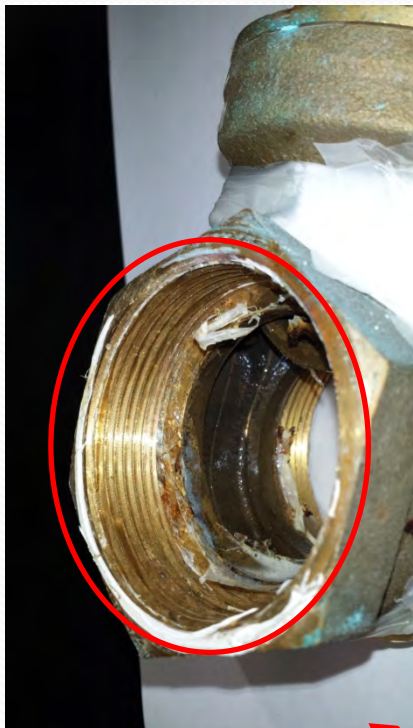
銅合金閘掣

# 支管及喉管裝置的鉛沉積物

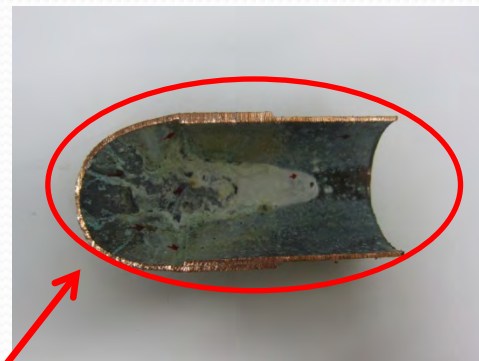
喉管曲尺位

沉積物
