升降機意外調查技術報告

2008年10月25日

大埔富善邨善雅樓

機電工程署

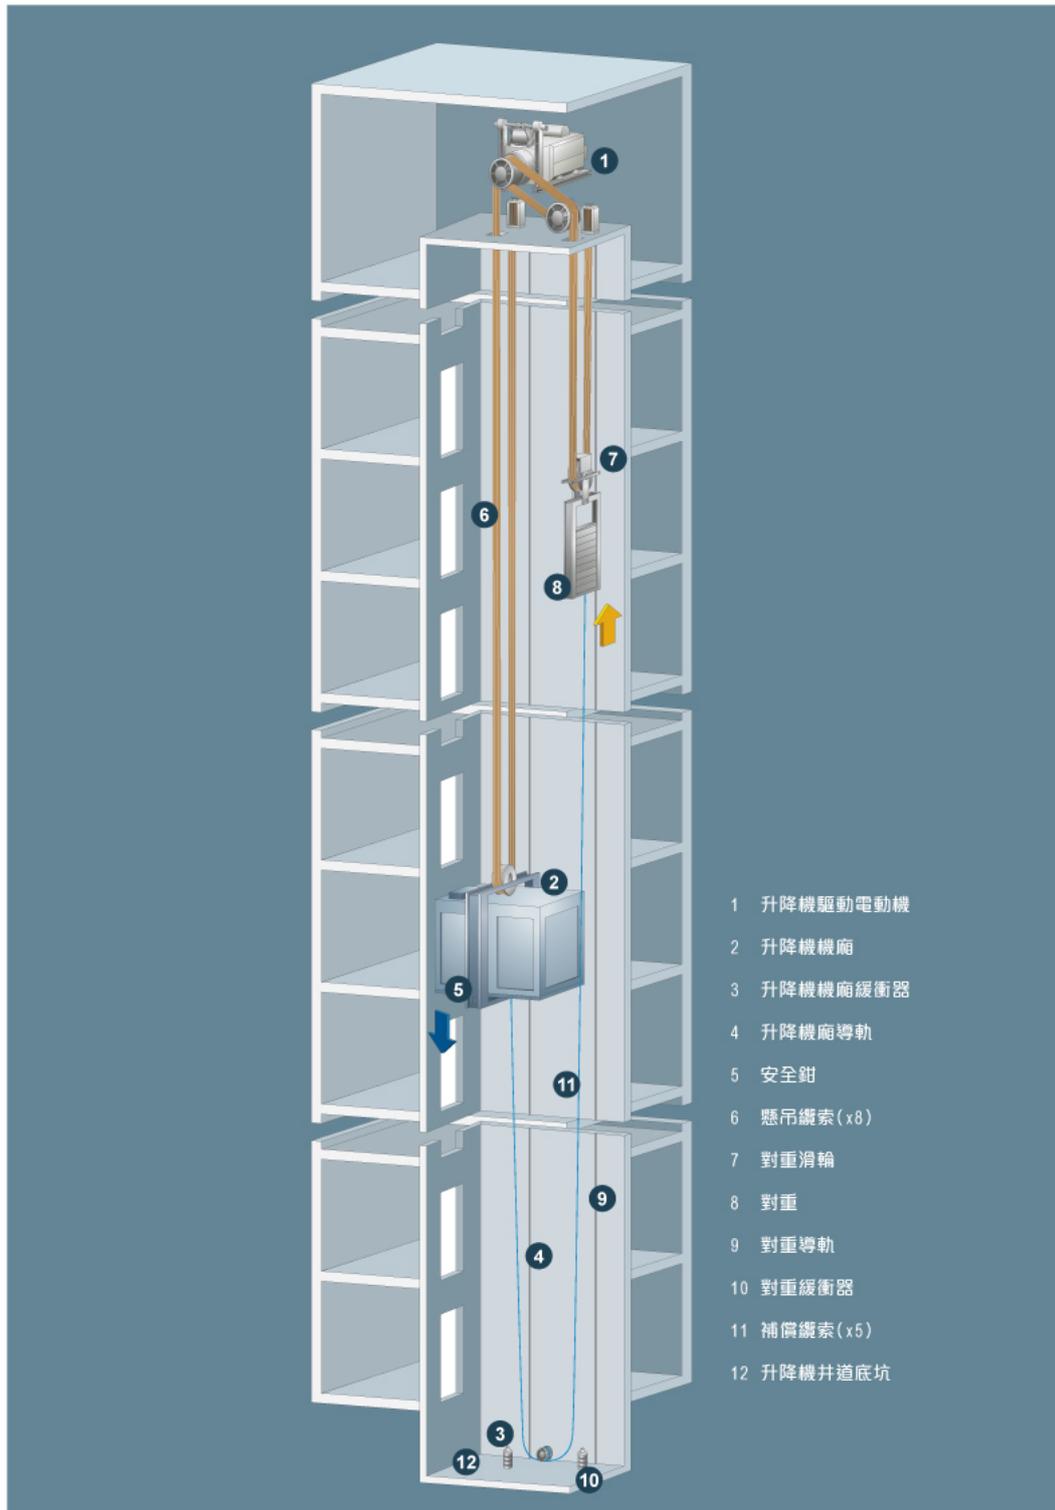
圖 2：編號 L32 升降機圖。

5. 圖 2 為該升降機圖。該升降機及其對重皆由電動機透過 2:1 比率的雙繞纜索系統驅動。八條懸吊纜索同時載重運作，每條纜索的所有滑輪皆有其各自的曳引坑槽。索末端繫固於升降機井道頂機房地板上。有一組補償纜索連接升降機機廂底部至對重底部。一部偵測升降機機廂超速運行的限速器則設置於機房地板上驅動發動機旁。升降機的垂直運行由機廂兩旁的兩條導軌牽引。如發生超速情況，限速器會啟動升降機機廂的安全鉗，使其抓緊導軌，穩住機廂，把機廂制停。升降機井道底部有兩部液壓緩衝器，在升降機及對重超越其下限線時提供緩衝，產生制停作用。
