# 調查食水含鉛量超標 專責小組

2015年9月25日

# 初步調查報告

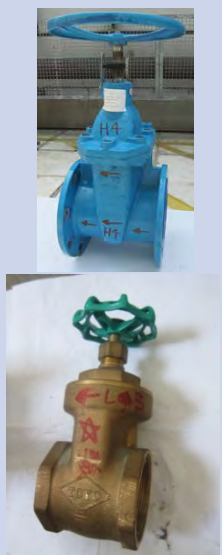
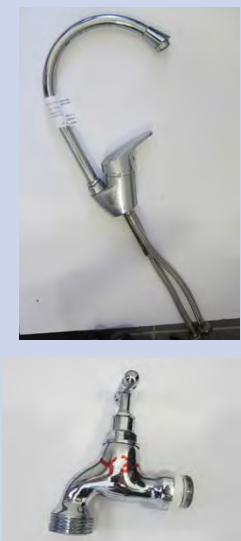
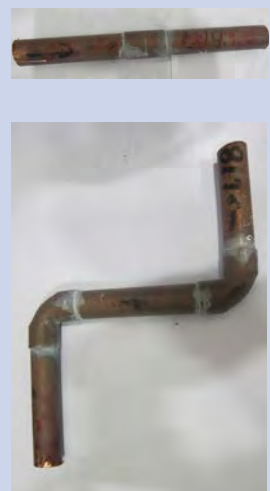
# 從三條供水鏈拆除作檢測的喉管裝置數目

| 喉管、焊接位和裝置 | 銅喉 | 閘掣 | 水錶 | 水龍頭 | 焊接位 |
|---|---|---|---|---|---|
| 啟晴邨康晴樓 | 15 | 8 | 1 | 4 | 17 |
| 啟晴邨悅晴樓 | 13 | 8 | 1 | 4 | 13 |
| 葵聯邨第二期聯逸樓 | 16 | 12 | 1 | 4 | 17 |
| 總數 | 44 | 28 | 3 | 12 | 47 |
| 洪福邨洪喜樓 (只供對照) | 3 | 11 | 1 | 4 | 3 |

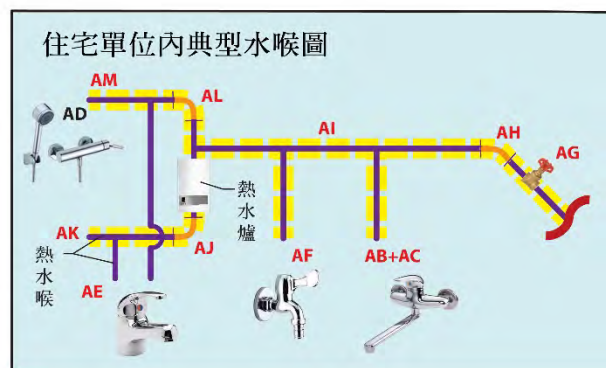
# 啟晴邨 康晴樓鉛釋出量 (住宅單位內的水管及水龍頭)

銅合金閘掣,水龍頭及直徑小於  
76毫米的銅喉/軟焊 ( 錫焊 ) 接  
位有鉛釋出

| 項目 | 喉管 / 配件 | 檢測結果 |
|---|---|---|
| AJ | 20 毫米直徑曲尺(熱水喉) - 廁所 | 639.8 |

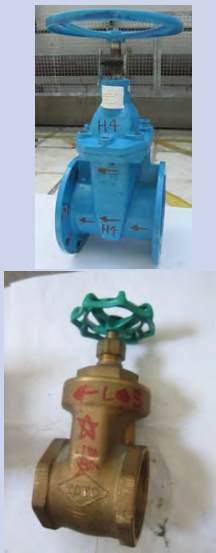
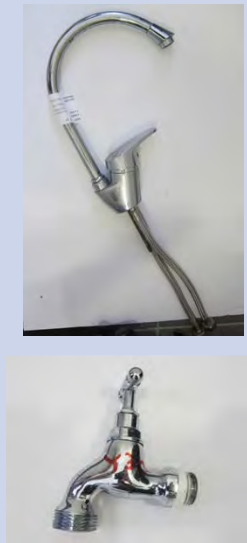
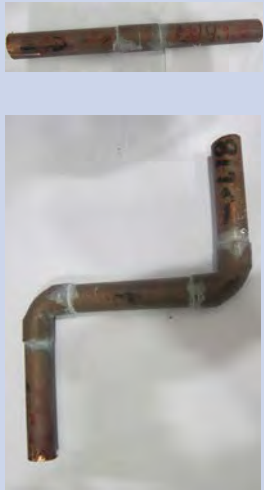
# 鉛釋出測試結果撮要

| 康晴樓實地安裝的數目 | | 多數量 | 8 | 1 | 4 | 194 |
| 鉛釋出量<br>(微克)*<br>註：*@24小時 | 直徑>76<br>毫米 | 0 | 鑄鐵<br>0-4.5 | | | 銀焊接位<br>0 |
| | 直徑<=<br>76毫米 | 0-16 | 銅合金<br>10.3-14.9 | 3.7 | 0-13.7 | 錫焊接位<br>1.4-639.8 |

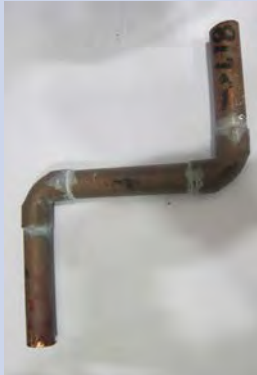
# 清理沉積物後的鉛釋出測試

| 喉管、焊接位和裝置 | 銅喉 | 閘掣 | 水錶 | 水龍頭 | 焊接位 |
|---|---|---|---|---|---|
| 清理前 | 有 | 有 | 有 | 有 | 有 |
| 清理後 | 無 | 有 | 有 | 有 | 有 |

0.003 – 0.007  
% 雜質  
合符英國標準  
(少於0.1%雜  
質)

觀察  
銅喉不會釋出鉛

錫焊接位含33-41%  
鉛

不合符英國標準  
(無鉛焊料含少於  
0.07%鉛)

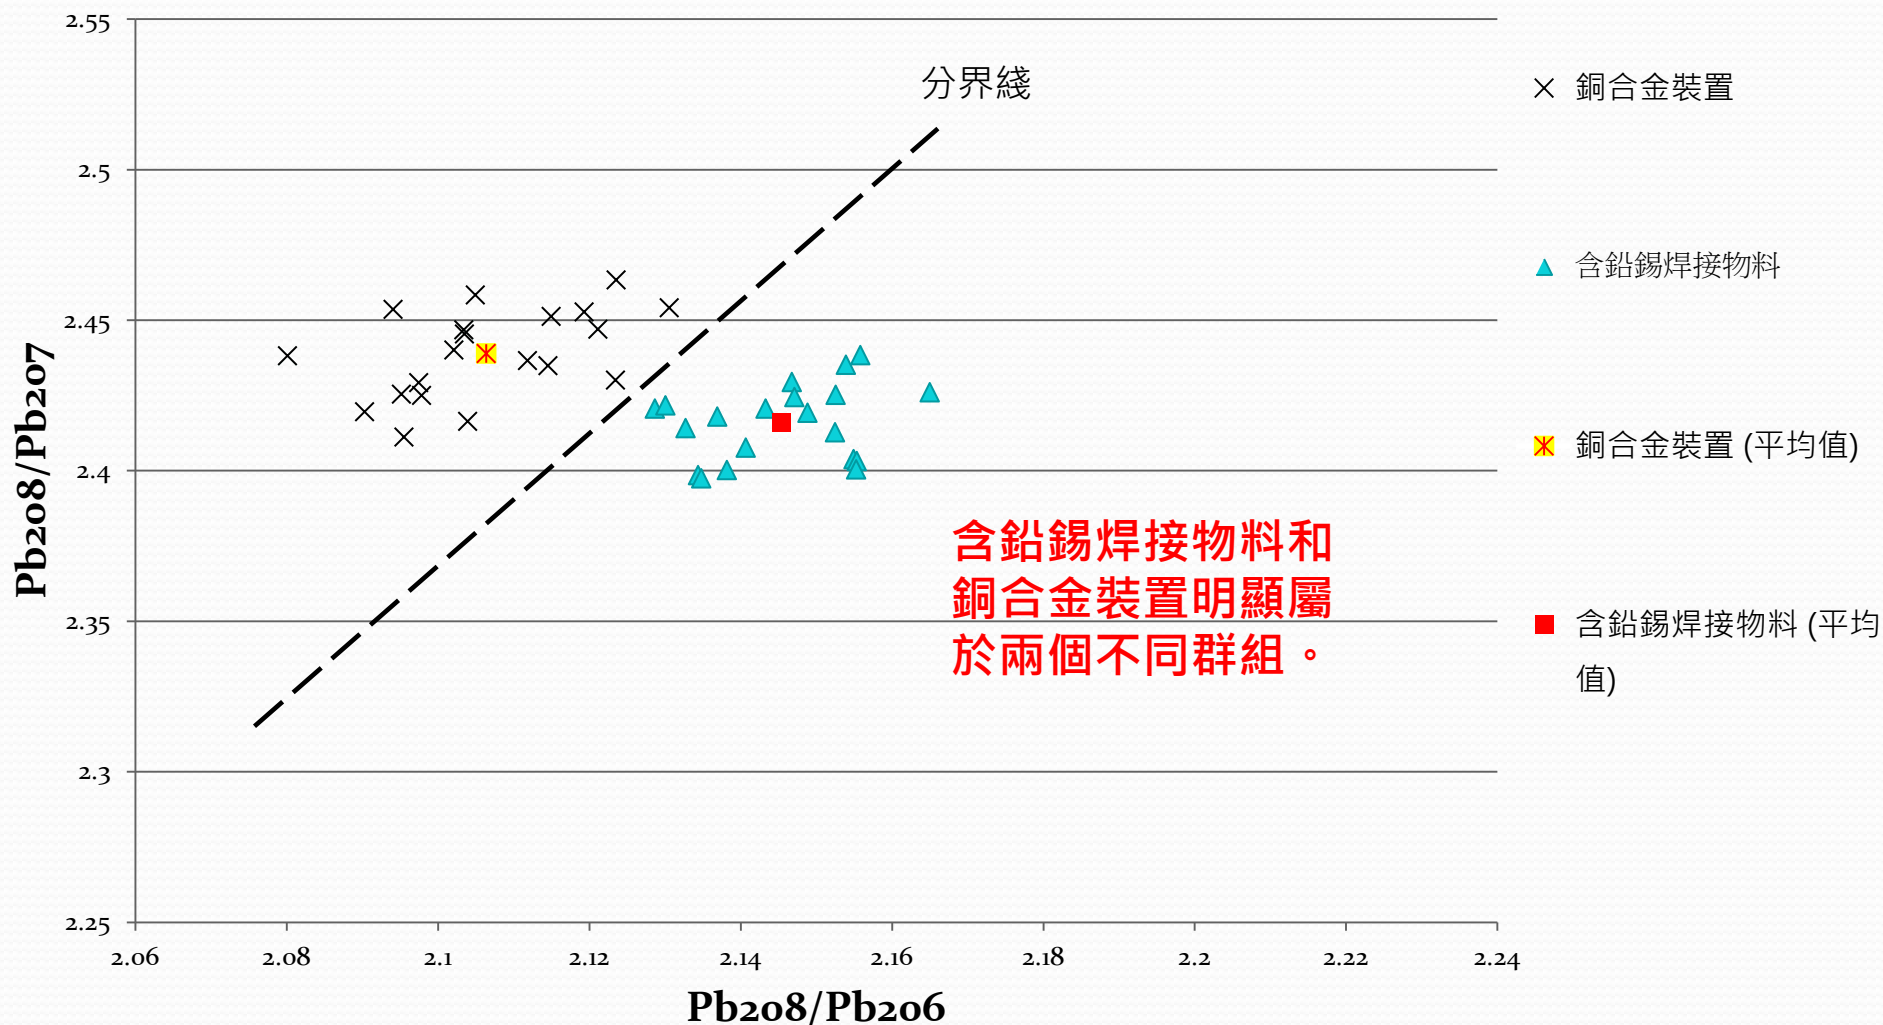
# 含鉛錫焊接物料和銅合金裝置的鉛同位素分析

- 鉛有三組主要同位素-  $^{206}\text{Pb}$ 、 $^{207}\text{Pb}$ 、 $^{208}\text{Pb}$
- 不同來源的鉛同位素分佈比例會有不同（有如指紋）
- 使用精密的分析儀器可量度出不同來源的鉛的同位素分佈差異，以追查水中鉛的來源
- 從含鉛錫焊接物料、銅合金裝置和含鉛量超標的水樣本的同位素分佈比例（指紋），找出水中鉛的來源

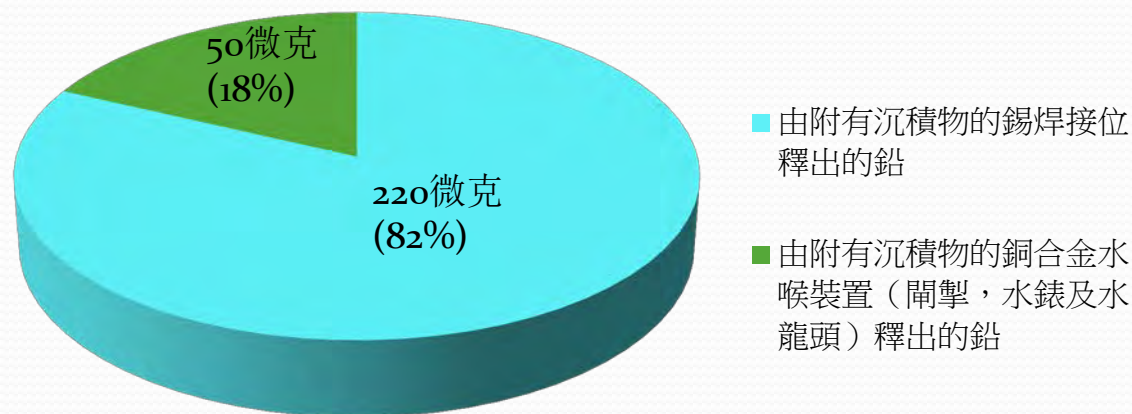
# 數學模擬

- 以24小時的釋出測試結果為基礎，計算整條供水鏈各部件在24小時釋出鉛的總量，及各部件釋出鉛的比重(如下圖示)
- 假設只有銅合金裝置釋出鉛，計算出鉛的釋出量：2.7 微克/公升，低於世衛標準的10.0 微克/公升，所以來自銅合金裝置的鉛量不會導致含鉛量超標
- 模擬結果確定啟晴邨和葵聯邨第二期食水含鉛量超標是因為錫焊接位含鉛
