海怡半島站 B 出入口的設計

海怡半島站B出入口與涉事食水管位置的示意圖

Indicative diagram showing the positions of Entrance/Exit B of South Horizons Station and the concerned fresh waterpipe

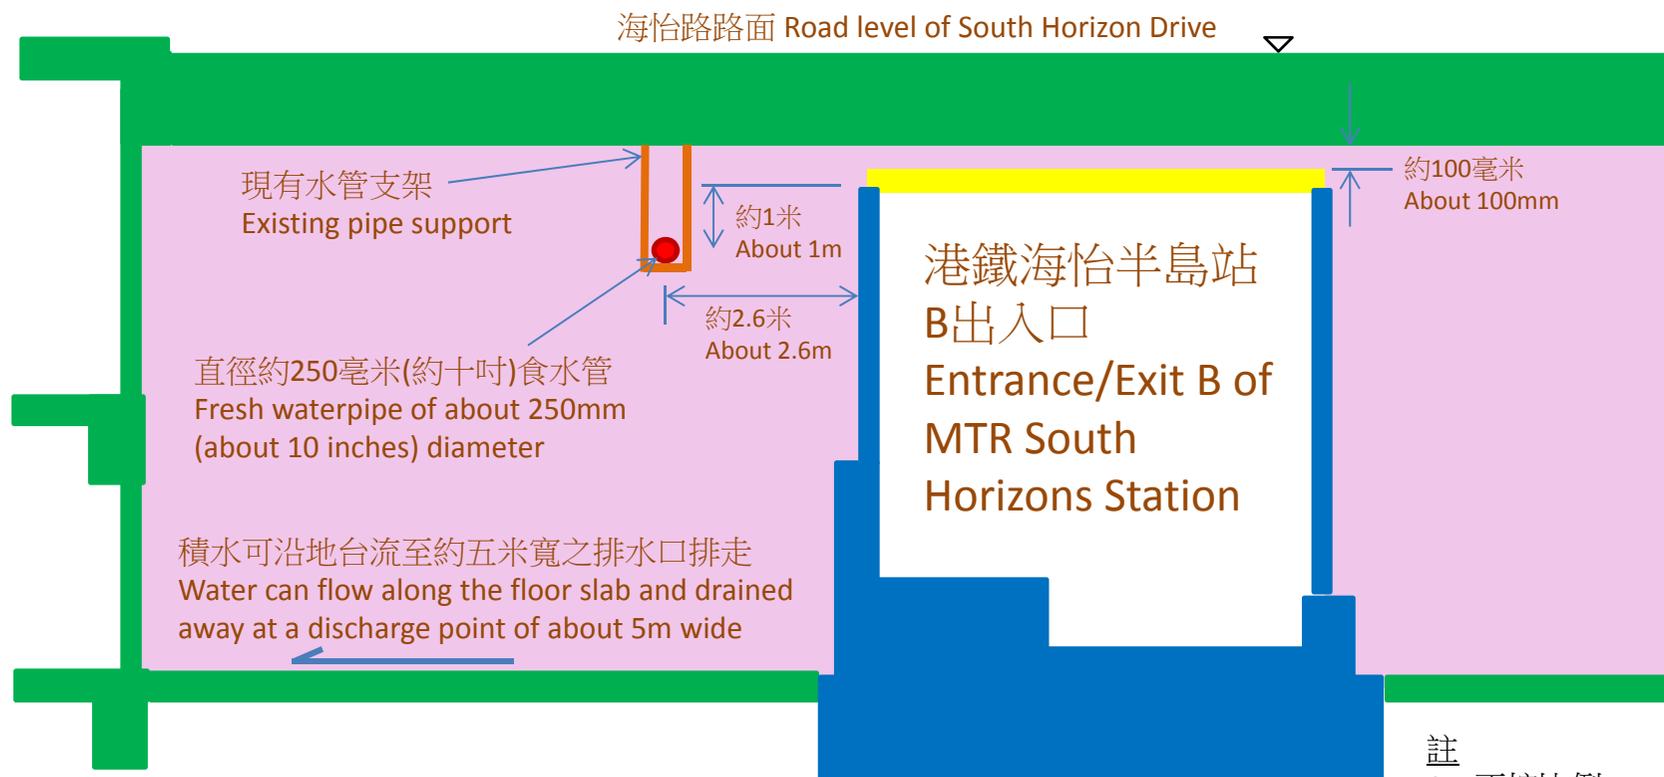
一般而言，港鐵地下車站以混凝土結構建造，埋藏在泥土或石層內，設有防水層，防止有水流入車站內。但海怡半島站 B 出入口鄰近車站大堂的部分，由於受原有地下空間的結構所保護，加上受該處空間所限制，因此 B 出入口須採用較獨特的設計，其頂部乃由防火板建造。根據港鐵公司解釋，B 出入口鄰近車站大堂的部分，位於海怡路路面下一個被混凝土結構所圍封、用作放置地底公共管線的空間內(海怡半島站 B 出入口與涉事食水管位置的示意圖見附錄)。該混凝土結構(即附錄中以綠色標示的部分)屬海怡半島所擁有。由於該空間(即附錄中以粉紅色標示的部分)與外界完全分隔，不會直接受地下水或雨水影響，因此 B 出入口的頂部(即附錄中以黃色標示的部分)可以用上較薄的防火板建造。

(以切面圖展示 Shown in Sectional View)

這次事件中部分頂部的防火板被水管噴射出來的食水所損毀，食水再從損毀的部分流入車站大堂內。
